סקר מעברי חתולי ביצות בכבישי מישור החוף הדרומי בעקבות ריבוי דריסות- 2021

הסקר בוצע בהזמנת מחוז מרכז של רשות הטבע והגנים, על ידי מרכז יונקים של החברה להגנת הטבע.

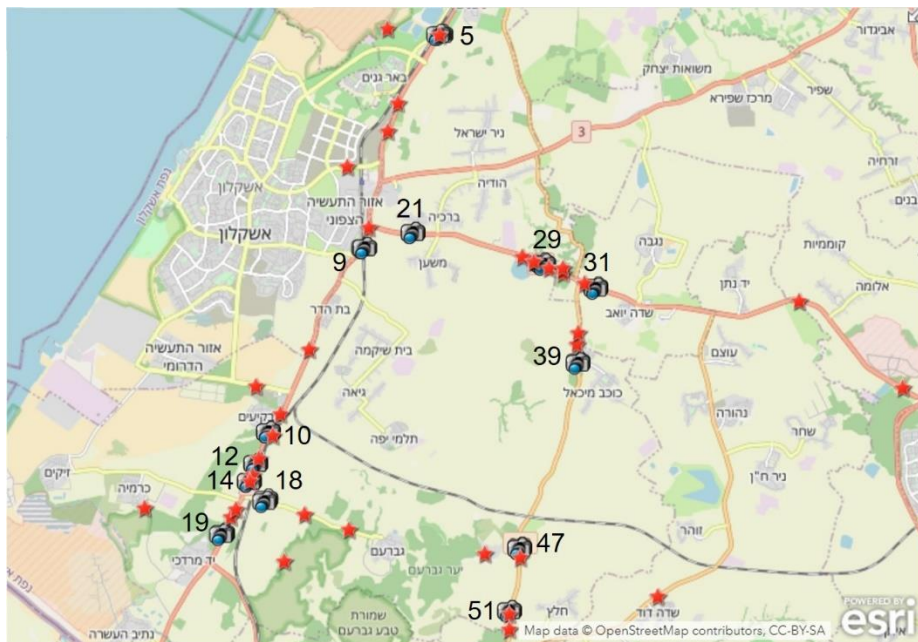
איור 4: מפת המרחב הנסקר עם סימוני המצלמות שמוקמו במעברים תחתיים, בכבישים 4, 35 ו-232. במפה גם סימוני דריסות חתולי ביצות בין השנים 2008-2020 במרחב זה לפי נתוני רט"ג. מפה זו הינה חלקית, באיור 5 ישנה השלמה של שאר המצלמות.

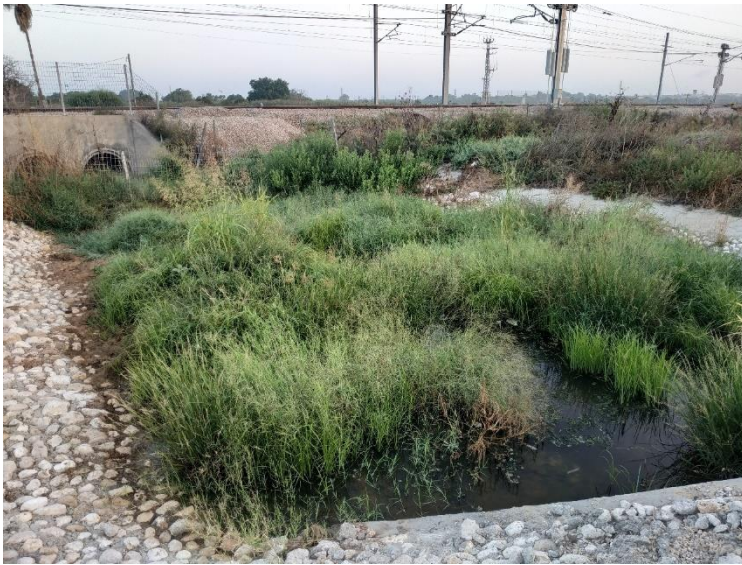
2

תמונה 1: מעבר צינור מתחת למסילת הרכבת, סמוך ליישוב ניצנים, החסום לחלוטין בגדר הרכבת ובצמחייה גבוהה. ממולו וממזרח לו מעבר מתחת לכביש 4. **תמונה 2:** מעבר צינור מתחת למסילת הרכבת, בין צומת אשכולות ליישוב ניצנים, החסום בגדר הרכבת, צמחיית מים גבוהה ומוצף במים. גם המעבר שמתחת לכביש 4, הנמצא ממול ממזרח מוצף במים. שתי התמונות צולמו ב-24/08/21.

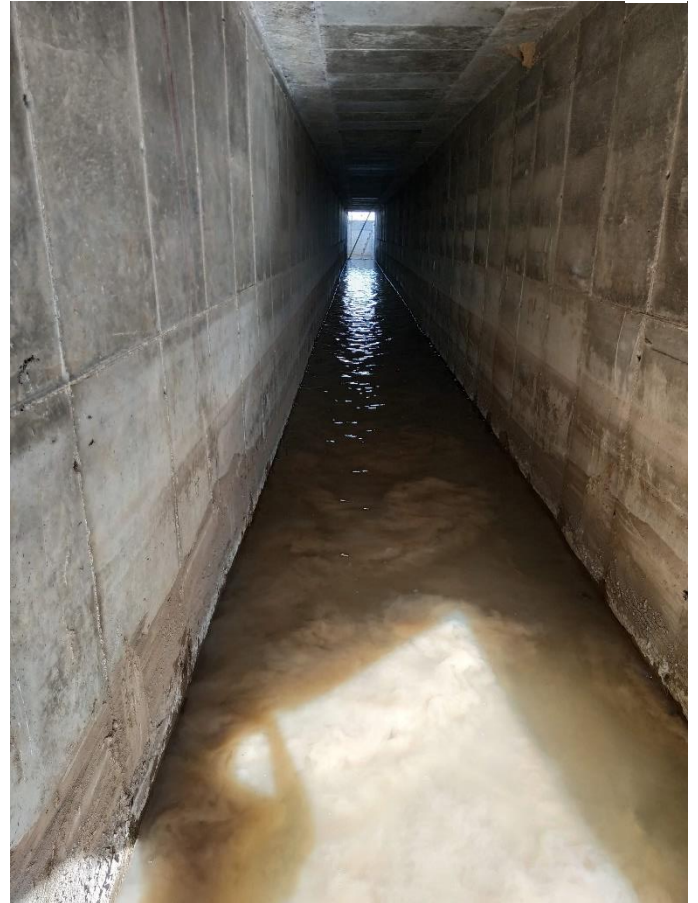
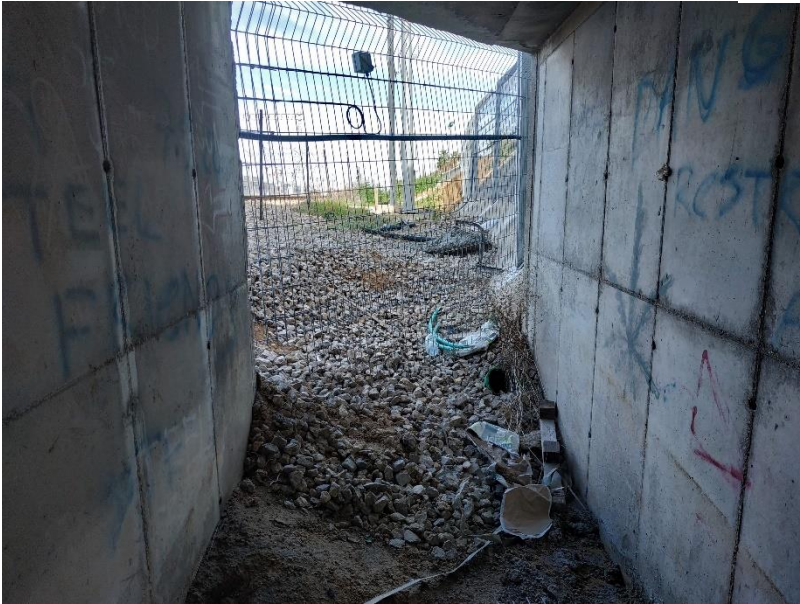
תמונה 5: גשרון מתחת לכביש 4 ובצמוד למסילת הרכבת, המוצף לחלוטין במים. צולם בינואר 2022. בגשרון זה הוצבה מצלמה (מס' 9 באיור 4).
תמונה 6: פתחו הצפוני של אותו גשרון שצולם בתמונה 5, לאחר שנחסם לחלוטין עם גדר הרכבת. הגשרון מורכב משני מפתחים, אחד מכל צד של המסילה.

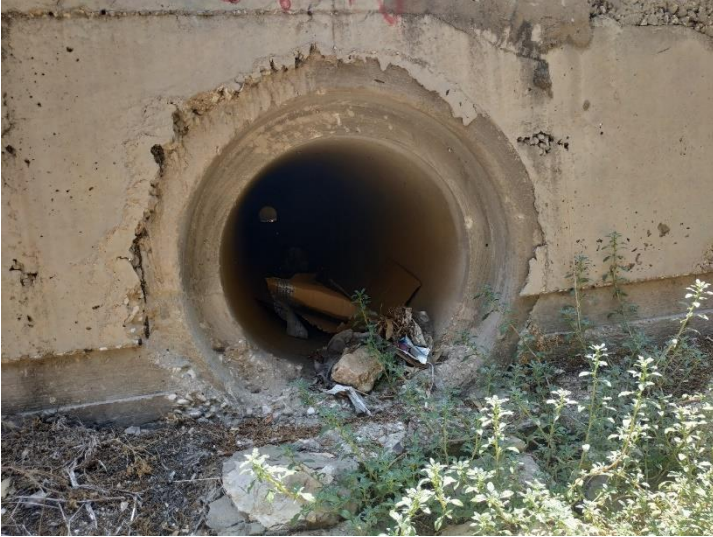
7

תמונה 7: תמונה ממצלמת שביל שהוצבה בגשר מתחת לכביש 4, בצומת מבקיעים (מצלמה 10 באיור 4). בתמונה רואים רכב העובר בגשר עם רדת החשיכה. מרבית התמונות שצולמו בגשר זה היו של כלי רכב ובני אדם. **תמונה 8:** מעבר צינור, בסמוך לצומת זיקים, החסום ביציאה המזרחית שלו (נעשה חיפוש בחלק המזרחי של הכביש ולא נמצא אף פתח יציאה). ניכר כי פתחו המערבי מלא בצמחייה ובפסולת רבה.

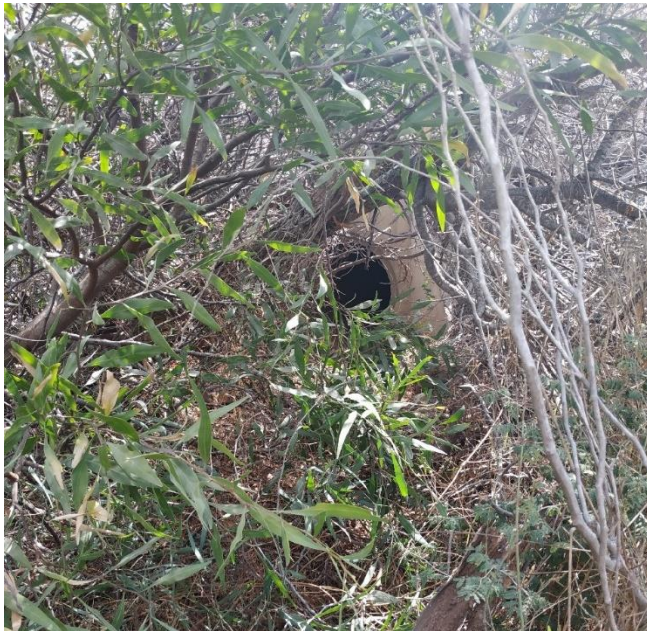
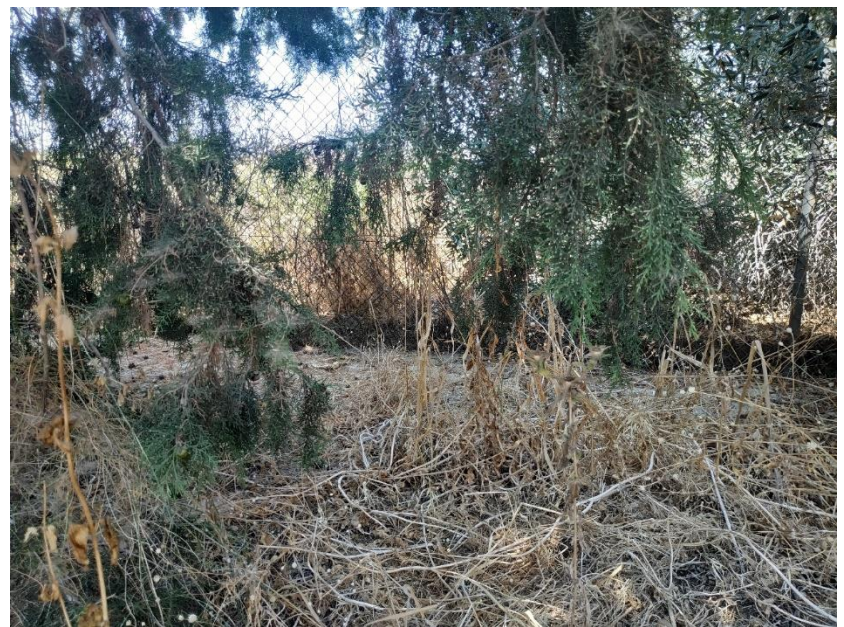
תמונה 9: גדר קלועה ממול לפתח המערבי של אחד ממעברי הצינור בכביש 4 הסמוך לצומת זיקים. ניכרת גם הצמחייה הגבוהה והיבשה. **תמונה 10:** מעבר צינור בכביש 4, בין צומת מבקיעים לצומת זיקים, החסום כמעט לחלוטין בפתחו המערבי בצמחייה סבוכה מאוד. במעבר זה הוצבה מצלמה (מס' 12 באיור 4).

כמעט בכל המעברים שנסקרו בכביש 4 יש בעיה של צמחייה חוסמת (תמונה 10), פסולת רבה ואין התאמות כלל למעבר בע"ח. נסקר מעבר תחתי בכביש 3421 המוביל לגברעם שהינו מעבר טוב לבע"ח, היות והוא גבוה ורחב, בעל 3 מפתחים, כמעט ואין בו היקוות של מים ואין צמחייה חוסמת (תמונה 11). כביש זה הוא גם שקט יחסית וכך

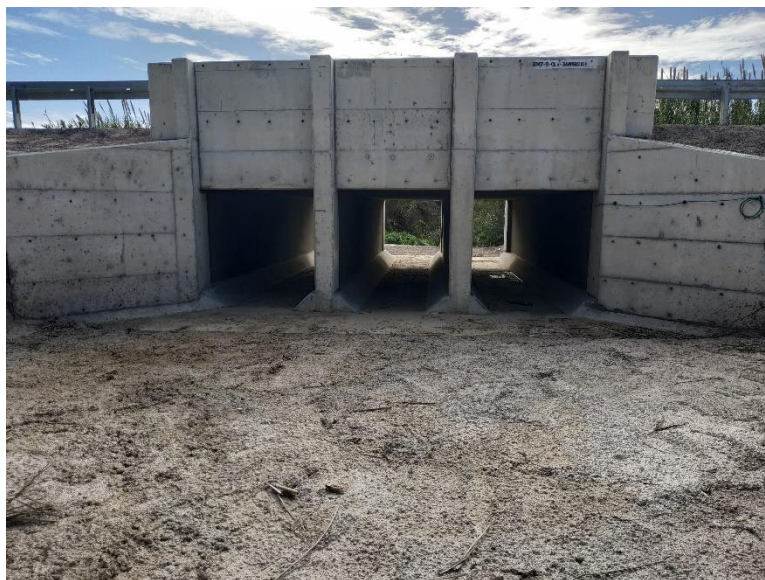
תמונה 11: גשר בכביש 3421 המוביל לגברעם, בו הוצבה מצלמה. גשר זה הינו בעל נתונים טובים מבחינת עבירות בע"ח ובתמונות ממצלמת השביל הדבר אכן ניכר, כולל מעברי חתולי ביצות.

גם המעבר. במעבר זה הוצבה מצלמה. בניתוח נתוני המצלמות, מעבר זה שויך לכביש 4, אך הינו טוב בהרבה ממרבית המעברים שנסקרו בכביש 4.

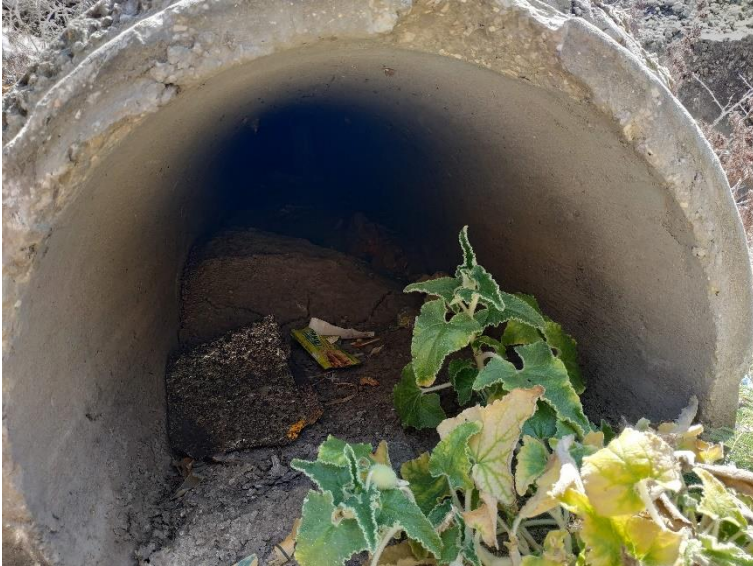
13

תמונה 12: גשר בכביש 35 בו הוצבה מצלמת שביל (מספר 21 באיור 4) שנתוניו טובים למעבר בע"ח אך מתמלא במים בחורף. **תמונה 13:** מעבר צינור שהינו חסום לחלוטין בצידו המזרחי (נעשה חיפוש אחר היציאה וזו לא נמצאה), בקטע הכביש בין ברכיה לתחנת הדלק הסמוכה לצומת גבעתי.

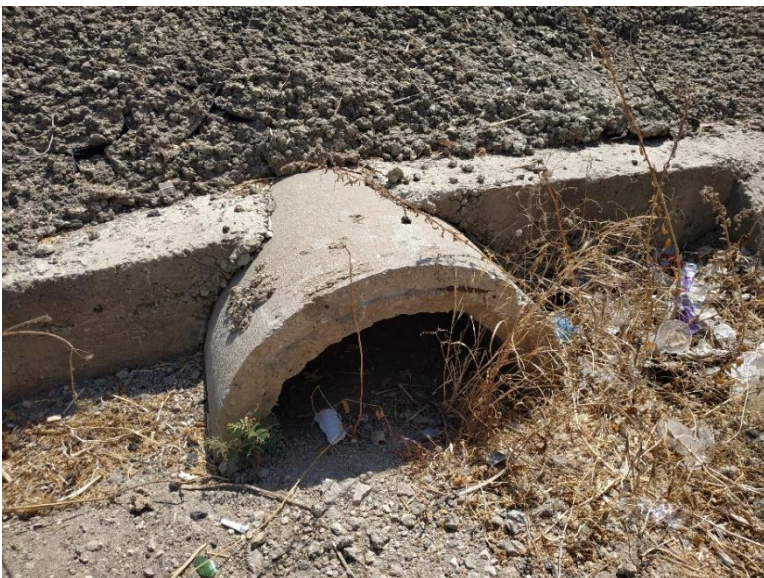
15

תמונה 14: מעבר צינור מתחת לכביש 35, בקטע הכביש שבין ברכיה לצומת גבעתי, חסום לחלוטין בצמחייה. **תמונה 15:** מעבר צינור באותו קטע כביש כפי שמתואר בתמונה 14 שהינו חסום לחלוטין בצידו השני ובתוכו חסום באדמה שנסחפה פנימה.

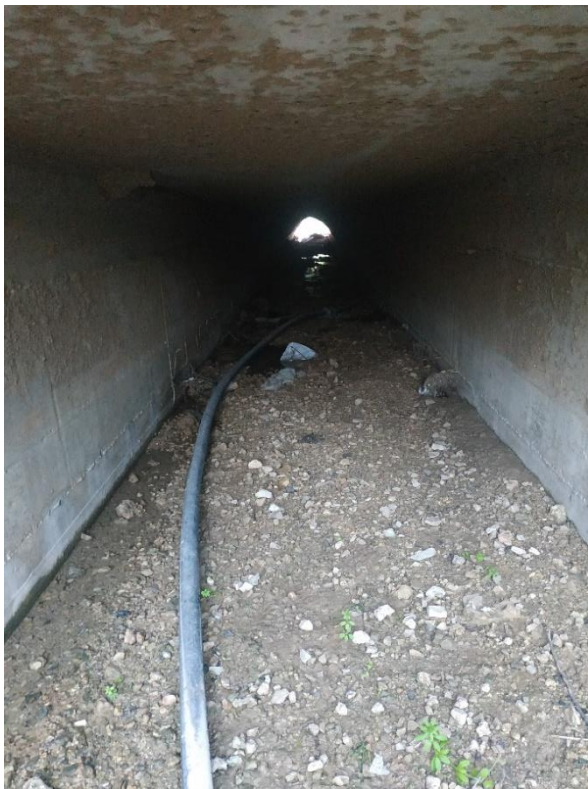
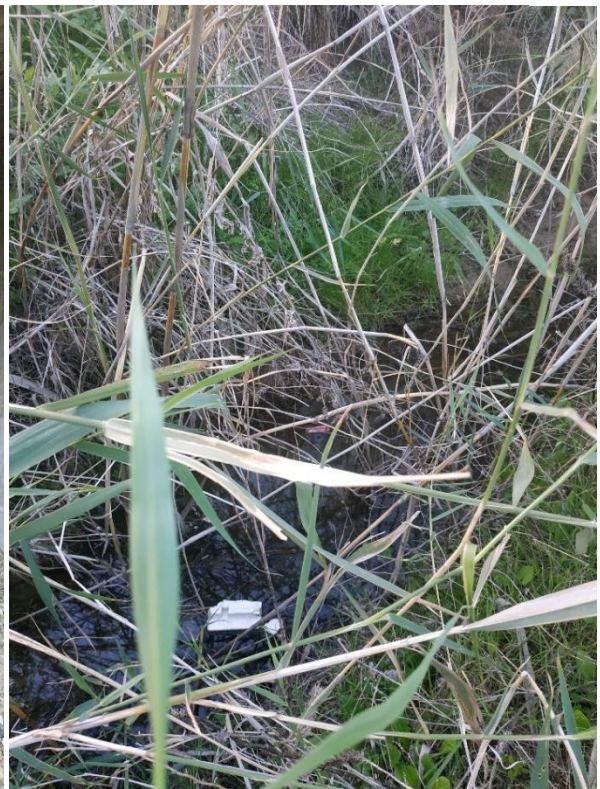
תמונה 16: סבך קנים צפוף ומים זורמים במעין תוואי נחל ממעבר בוקס מתחת לכביש 35 (מס' 29 באיור 4). **תמונה 17:** אותו מעבר שבתמונה 16 בו נראה בוץ עמוק ורטוב ושלוליות מים שניקוו מזרימת מים במעבר.

מתחנת הדלק שממערב לצומת גבעתי ועד מחלף נגבה, ישנם 3 מעברים תחתיים שמדדיהם יחסית סבירים מבחינת עבירות בע"ח, אך יש בהם בעיות רבות. למשל, במעבר מס' 29 (איור 4), הסמוך מאוד לתחנת הדלק שממערב לצומת גבעתי, ישנה צמחייה גבוהה מאוד ופסולת. בסקירת החורף ניכר כי זרמו מים רבים במעבר, נותרו בו שלוליות וכל תוואי היציאה מהמעבר צפונה מוצף במים בתוך סבך קנים צפוף (תמונות 16-17). במעבר זה הוצבה מצלמה והיה מעבר של חתול ביצות בסבב הקיץ. מעבר זה זקוק לשיפורים רבים, בעיקר בהיותו מוצף בחורף, כדוגמת, ניקוי סבך הצמחייה בפתחו הצפוני והקמת מעברים יבשים/מדפי מתכת מוגבהים בתוך המעבר. ממעבר זה ועד מעבר מס' 31 (איור 4) הנמצא בסמוך לצומת גבעתי וממזרח לו, אין מעברים תחתיים כלל, ובקטע זה של הכביש יש דריסות רבות של חתולי ביצות ולכן, יש לשקול הקמת מעבר תחתי אחד לפחות שהינו ייעודי למעבר בע"ח.

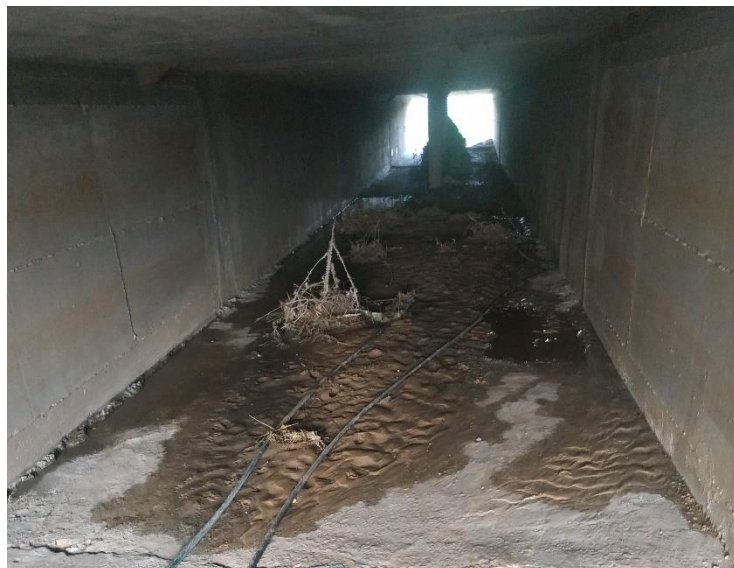
18

תמונה 18: גשרון מתחת לכביש 35 בסמוך לצומת גבעתי. בסקירת החורף היה בוצי מאוד ובתוכו שלוליות מים. ניתן לראות את המחיצה עליה נתקעו ערימות סחף גדולות המקשות על המעבר (מס' 31 באיור 4). **תמונה 19:** חלקו הדרומי של המעבר שצולם בתמונה 18. ניתן לראות כי הכניסה למעבר הינה במפלס נמוך מהמעבר עצמו ולכן נקוותה שם שלולית מים עמוקה יחסית. הדבר מקשה על כניסת בע"ח למעבר.

מעבר מס' 31, גם בו הוצבה מצלמה, הינו בעל מדדים טובים לעבירות בע"ח וניכרת בו פעילות רבה של בע"ח, עפ"י עקבות וגללים, אולם, בדומה למעבר מס' 29, בסקירת החורף נראה כי זרמו בו מים רבים וניקוו בו שלוליות (תמונה 18). הכניסה למעבר מחלקו הדרומי עוברת בתוך שלולית מים עמוקה היות והמפלס שלה נמוך מהמעבר עצמו והדבר מהווה בעיה למעבר בע"ח (תמונה 19). בנוסף, ישנן ערימות סחף תקועות בתוך המעבר. גם במקרה זה יש צורך בהקמת מעברים יבשים בתוך המעבר ואולי בניית רמפה מעל היקוות המים בכניסה הדרומית.

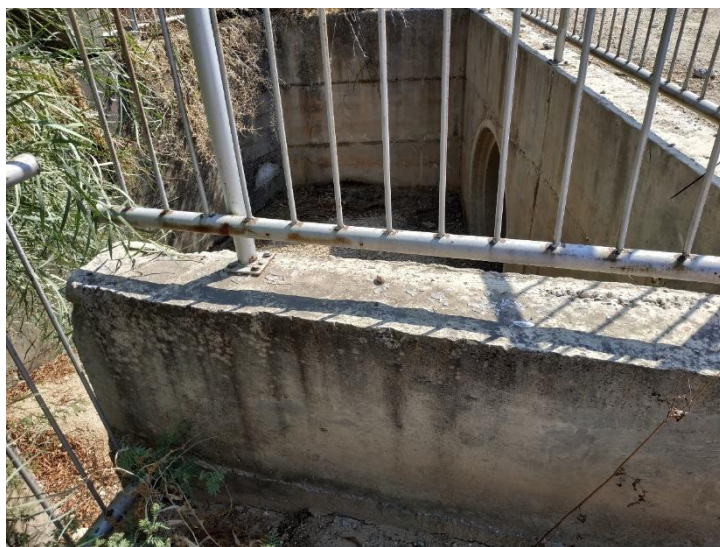
20

במחלף נגבה ישנו מעבר מתחת לכביש המיועד לכלי רכב והולכי רגל והוא אכן פעיל ע"י בני אדם. תחת מעבר זה ישנה תעלה המיועדת לזרימת מים ומורכבת גם ממעבר צינור ומעבר בוקס. תעלה זו והמעברים המרכיבים אותה אינם טובים למעבר בע"ח היות והכניסה המזרחית לתעלה מוקפת בקיר בטון גבוה, גדר וצמחייה גבוהה (תמונות 20-21).

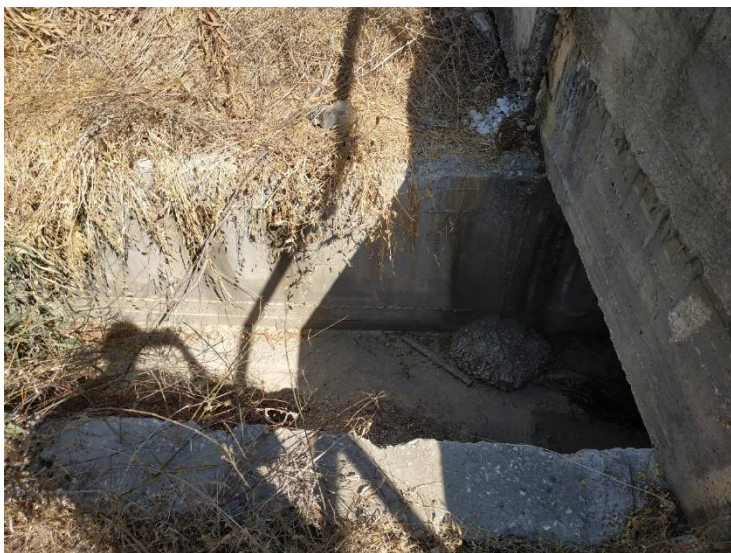
21

תמונות 20-21: תעלה מתחת למעבר לכלי רכב הנמצא תחת כביש 35. בחלקה התעלה מורכבת ממעבר צינור ומעבר בוקס, אך הכניסה אליהם מוקפת בחומת בטון גבוהה, גדר וצמחייה גבוהה וסבוכה.

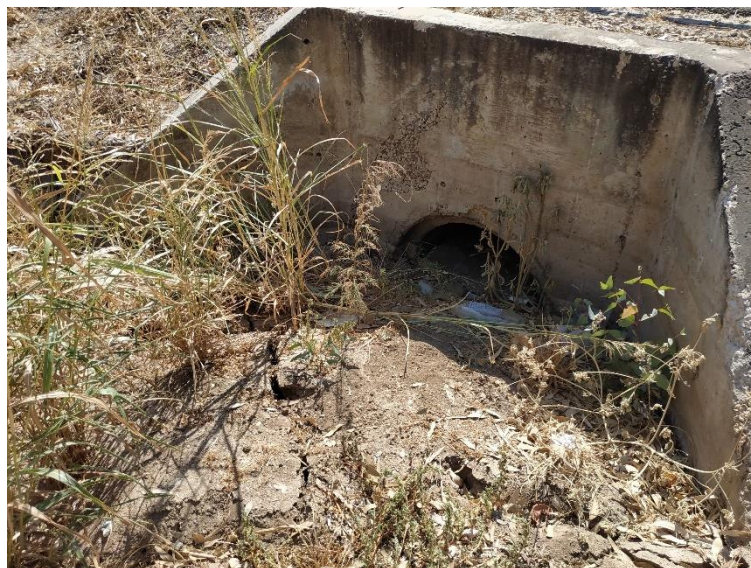
22

תמונה 22: מעבר צינור בקטע הצפוני של כביש 232 שהינו חסום כמעט לחלוטין באדמה שנסחפה פנימה. צמחייה ופסולת רבה בפתחו. מעבר זה אינו עביר כלל לבע"ח. **תמונה 23:** מעבר המורכב משני מעברי צינור בקטע הצפוני של כביש 232. המעבר ופתחו מוצפים לחלוטין במים עומדים וצמחיית מים גבוהה. תמונה זו צולמה בסוף אוגוסט, כך שלא ברור מקור המים העומדים.

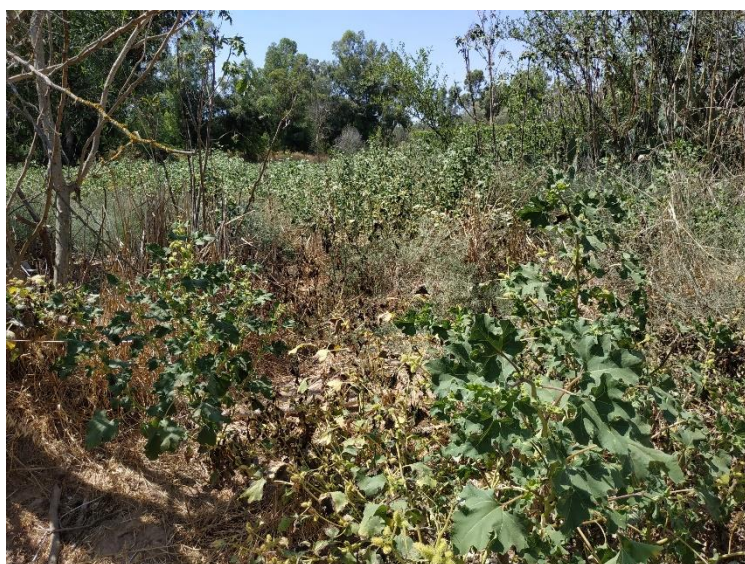
תמונה 24: צמחייה גבוהה, בעיקר סרפדים, בכניסה למעבר צינור בקטע הצפוני של כביש 232. **תמונה 25:** מעבר צינור בקטע הצפוני של כביש 232 החסום כמעט לחלוטין באדמה. מרבדי הסרפדים בתמונה 24 הינם בפתח מעבר זה.

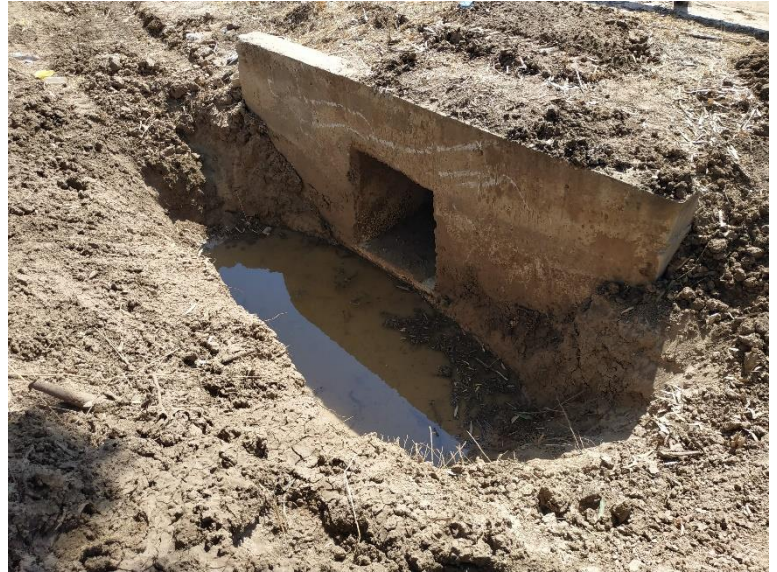
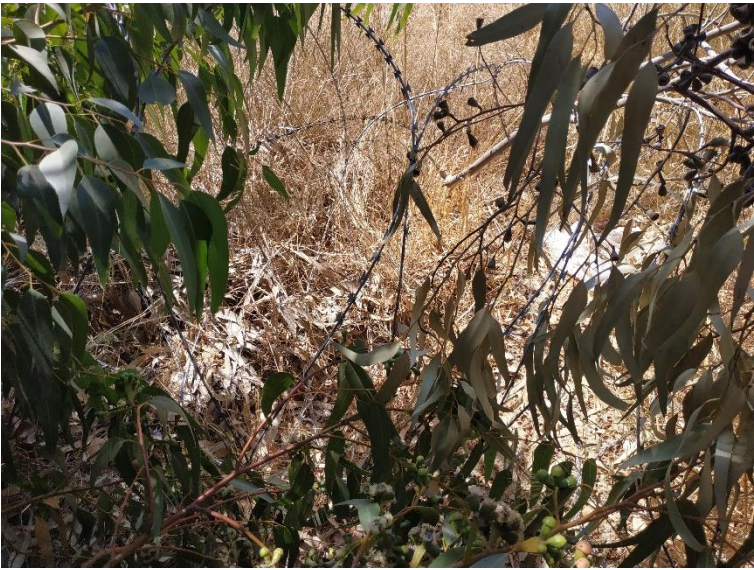
תמונה 26: מעבר בוקס בקטע הצפוני של כביש 232 שנבנתה סביבו סוללה גבוהה המנתבת את מי הגשמים למעבר עצמו ועל כן, נוצרת בריכת מים בפתח המעבר. הדבר מקשה מאוד כניסת בע"ח למעבר. **תמונה 27:** גדר תלתלית של מטע אבוקדו בפתחו של אחד מהמעברים בקטע הצפוני של כביש 232.

בקטע הצפוני של הכביש, בין צומת גבעתי ועד צומת חלץ, כל המעברים הינם מעברי צינור או בוקס ועל כן, רובם צרים ונמוכים (כמעט ואין מעברים שגובהם ורוחבם עולה על 1 מטר). חלק מהמעברים חסומים כמעט לחלוטין באדמה (תמונות 22 ו-25), בחלקם צמחייה חוסמת רבה בפתחים (תמונות 23-24), זרימת מים גבוהה יחסית בתוך המעבר והיקוות מים בעומק רב בפתחי המעברים (תמונה 23). במעברים רבים בחלק זה נראתה תופעה שבה נחפרו סוללות גבוהות בצמוד למעבר ומצדדיו, כדי שמי הגשמים ינותבו לתוך המעבר עצמו, אולם, הדבר אינו מאפשר מעבר בע"ח, היות והדבר גורם להיקוות שלוליות מים עמוקות בפתחי המעברים (תמונה 26). בנוסף, במקטעים רבים בחלק זה של הכביש ישנן גדרות של מטעי אבוקדו (גדרות תלתלית; תמונה 27) הצמודים לפתחיהם המזרחיים של המעברים.

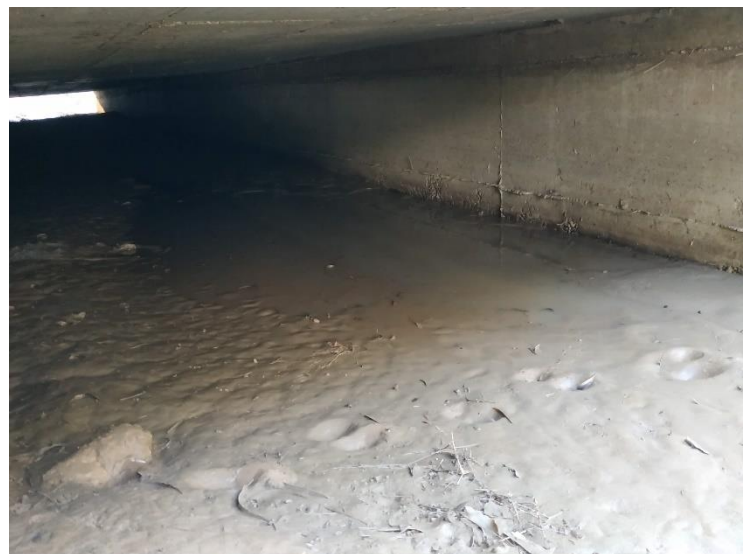
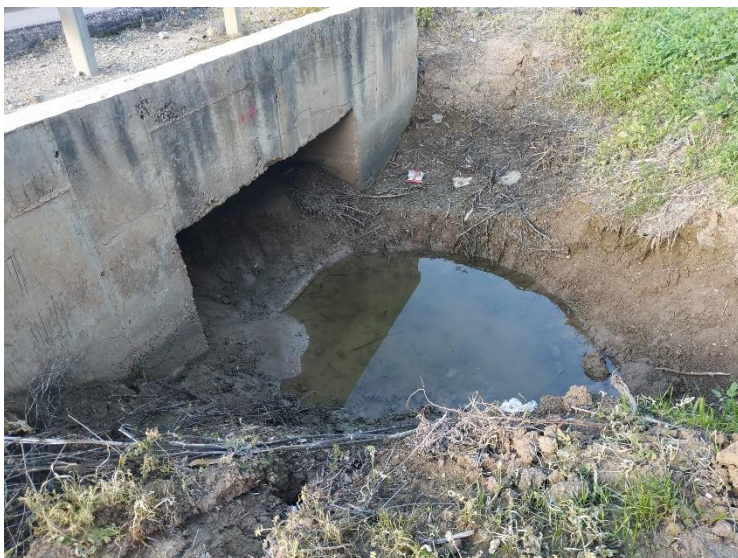
תמונה 28: מעבר בוקס רחב שהוצבה בו מצלמת שביל (מס' 39 באיור 4) בקטע הצפוני של כביש 232. בסתיו ובחורף מעבר זה היה מוצף מאוד במים עד כדי שהמצלמה טבעה והיה צורך בכניסה למים עד גובה ברך כדי להוציאה. מעבר זה פחות עביר לאחר ירידת גשמים. **תמונה 29:** מעבר בוקס בו הוצבה מצלמת שביל (מס' 51 באיור 4), שנחפרה סוללה גבוהה בפתחו והדבר מציף את המעבר ויוצר היקוות של שלוליות מים בפתחו.

המעבר היחיד בחלק זה שהינו סביר יותר הינו מעבר בו תועדה חצייה של חתול ביצות במצלמת שביל שהוצבה בו (מס' 39 באיור 4), אולם, גם הוא רווי בעיות, כגון, הצפה במים עד גובה ברך בחורף (המצלמה שהוצבה בו בסבב השני טבעה בשל ההצפה והיה צורך בכניסה למים כדי להוציאה) וצמחייה גבוהה (תמונה 28). בקטע כביש זה הוצבה מצלמה נוספת במעבר בוקס נמוך וצר, שלא תיעדה חצייה של חתולי ביצות (מס' 47 באיור 4), ומצלמה נוספת בסמוך ליישוב חלץ (מס' 51 באיור 4), גם היא לא תיעדה חצייה של חתולי ביצות, והדבר שאינו מפתיע היות ומעבר זה הינו בלתי עביר בעליל לבע"ח. זאת, משום שחצי מגובה המעבר מלא באדמה שנסחפה לתוכו, נחפרו סוללות בשני צידי המעבר היוצרות בריכות מים בפתחיו, גם בקיץ, וכנראה שחוות הסוסים הסמוכה מזרימה לשם מי שפכים לאורך כל השנה. בנוסף, משני פתחיו הצמחייה גבוהה וסבוכה מאוד (תמונה 29).

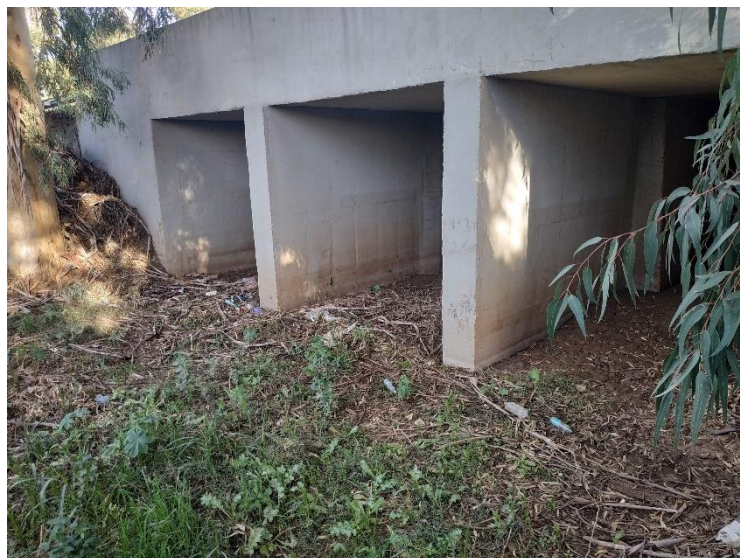
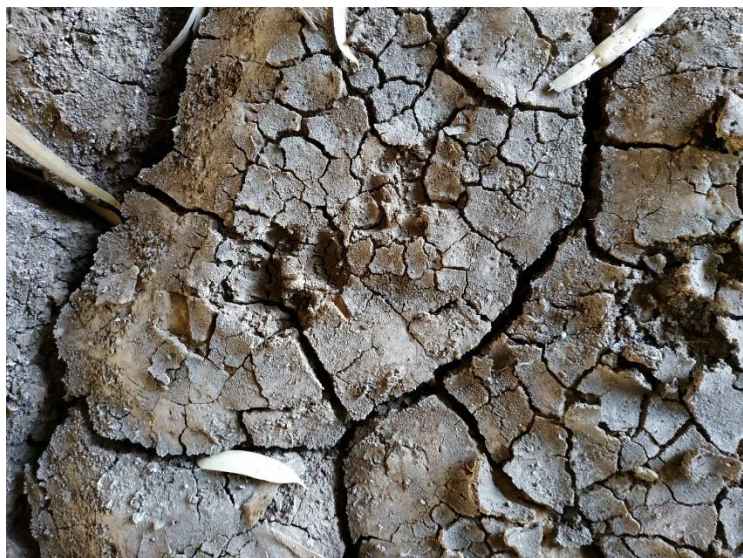
תמונה 30: גשר גבוה ורחב עם 3 מפתחים בתוואי נחל שקמה, מתחת לכביש 232. במעבר זה הוצבה מצלמה (מס' 57 באיור 5) וצולמו הרבה תצפיות של חתולי ביצות בקיץ ובסתיו. **תמונה 31:** עקבות בע"ח, כנראה של חתול ביצות, בתוך גשר מתחת לכביש 232 שהוצבה בו מצלמה (מס' 55 באיור 5).

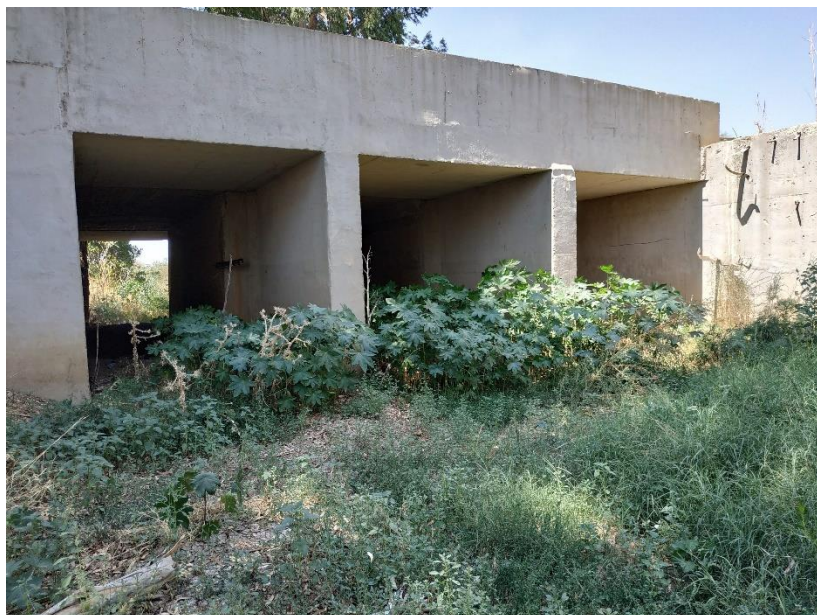
33

תמונה 32: עקבות רבות של בע"ח בגשר מתחת לכביש 232, על תוואי נחל שקמה. נראות עקבות נמיות, חתולי ביצות, תנים וכו'. **תמונה 33:** גשר מתחת לכביש 232, שנחל שקמה, שהוצבה בו מצלמה (מס' 55 באיור 5). ניכרת בפתחו הצמחייה הגבוהה שעיקרה קיקיונים.

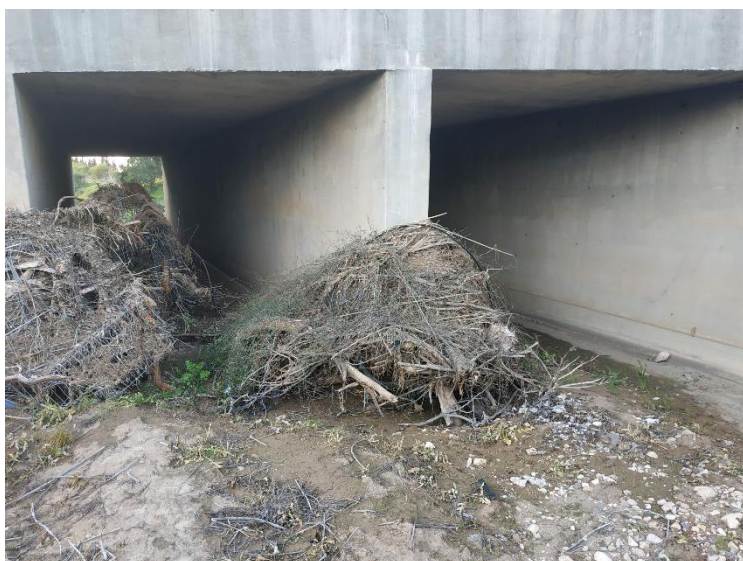
35

תמונה 34: ערימות פסולת בתוך גשר מתחת לכביש 232, על תוואי נחל ברור. **תמונה 35:** ערימות סחף שנתקעו במחיצות בגשר מתחת לכביש 232, על תוואי נחל ברור. בגשר זו הוצבה מצלמה (מס' 53 באיור 5).

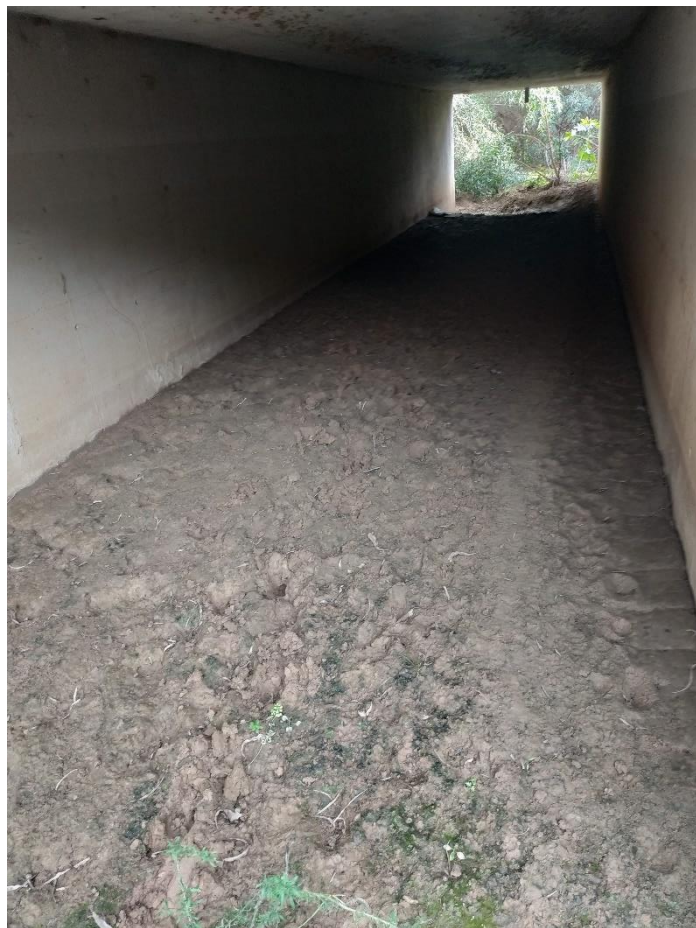
תמונה 36: גשר מתחת לכביש 232, בנחל שקמה (מס' 57 באיור 5) שהיה מאוד בוצי ורטוב בסקירת החורף. נראה גם הרבה בוצ' על קירות ותקרת הגשר, מה שמעיד על הצפתו במים בעת הגשמים.

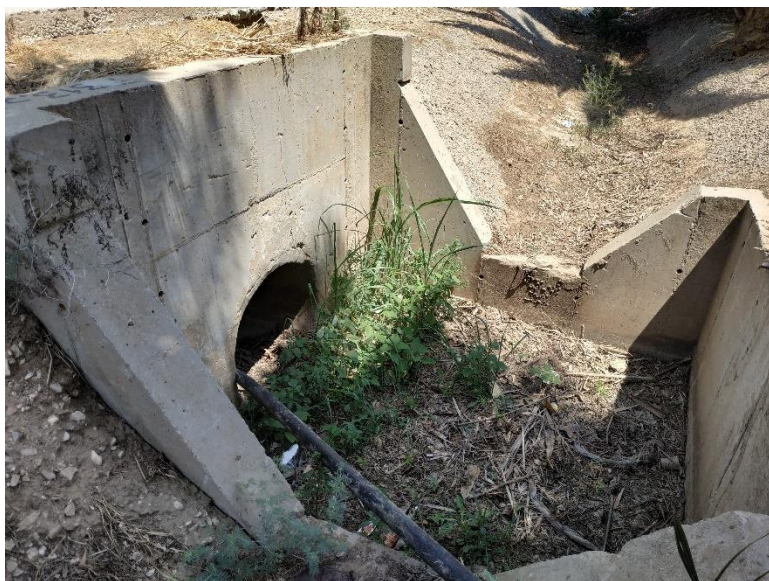
38

תמונה 37: מעבר בוקס מתחת לצומת שער הנגב. המעבר צר ונמוך. **תמונה 38:** מעבר צינור מתחת לצומת שער הנגב. בפתח המעבר צמחייה גבוהה, ישנן מדרגות סלע משני צידי הפתח שמקשות על מעבר יונקים קטנים (קיפודים, למשל) ונראה שפתח המעבר עשוי ממדרגה וכדי להיכנס לתוכו צריך לקפוץ דרכה. הדבר מקשה מאוד על מעבר בע"ח.

בין צומת איבים לצומת שער הנגב אין כמעט מעברים תחתיים מתחת לכביש, מלבד אחד. אולם, ניכר כי לא כדאי להשקיע בקטע כביש זה במעברים תחתיים היות ואין מעבר משטח פתוח לשטח פתוח והעיר שדרות נמצאת משני צידי הכביש. בצומת שער הנגב נמצאו שני מעברים תחתיים, אחד צינור והשני בוקס, ומעבר לעובדה כי הם צרים ונמוכים (תמונה 37), יש בהם בעיית צמחייה גבוהה, פסולת ובאחד מהם מדרגת סלע שמקשה על כניסה למעבר (תמונה 38).

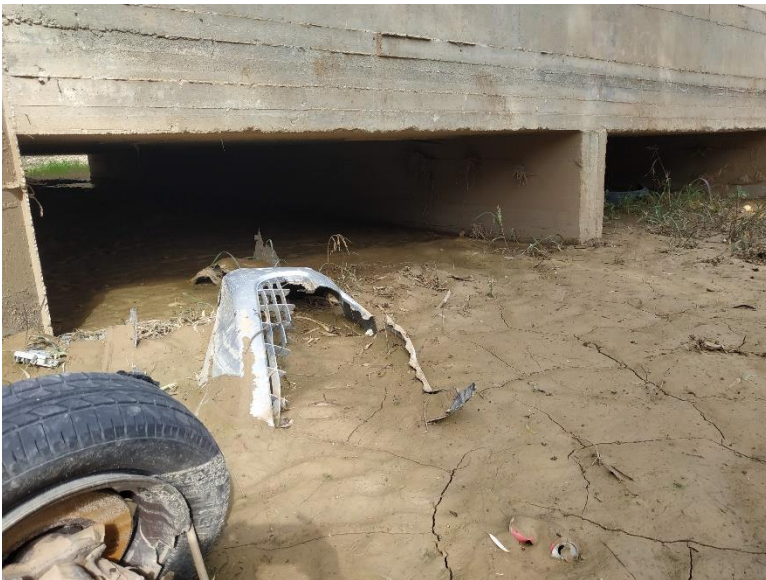
40

תמונה 39: מעבר בוקס רחב אך נמוך בסמוך ליישוב מפלסים. במעבר זה הוצבה מצלמה (מס' 61 באיור 5). בסקירת החורף המעבר היה מוצף מים והיקוות מים בפתחיו. בסבב המצלמות בסתיו, המצלמה טבעה בפנים בשל זרימת המים והיה צורך בכניסה למים כדי להוציאה. **תמונה 40:** אותו מעבר בוקס שבתמונה 41 ונראה הבוץ העמוק בפתח המעבר וכמות הפסולת שנסחפה אליו וטבעה בו.

בכביש זה נסקרו גם שני מעברים תחתיים בסמוך ליישוב מפלסים, היות ותועדו שם דריסות רבות של חתולי ביצות. באחד ממעברים אלו (מס' 61 באיור 5) הוצבה מצלמת שביל ותועד בה מעבר של חתול ביצות בקיץ ובסתיו. שני המעברים הללו הינם מעברים נמוכים (לא עולה על 1 מטר), הסמוך יותר למפלסים הינו מעבר צינור והשני הינו מעבר בוקס רחב יחסית. בסקירת החורף, בשניהם, תועדה זרימת מים משמעותית והיקוות של שלוליות מים עמוקות יחסית בפתחי המעברים (תמונות 39-40). בנוסף, בשני המעברים ניכר כי אדמה נסחפת פנימה וחוסמת חלק מהמעבר וגורמת לכך שהוא נעשה נמוך יותר או צר יותר. במעבר 61, בו הוצבה מצלמת השביל, בעת איסוף המצלמה, בנובמבר, ניכר כי המצלמה טבעה במים בשל זרימת המים החזקה שהייתה במעבר והיה צורך בכניסה לתוך המים כדי להוציאה. יש לשפר מעברים אלו, בעיקר בהקמת מעברים יבשים או מדפי מתכת מוגבהים והגבהת המעבר עצמו (והרחבה במקרה של מעבר הצינור). זאת גם כדי להימנע מהיקוות מים בתוך המעברים ובפתחיהם וגם כדי להפוך אותם ל"אטרקטיביים" יותר לבע"ח, כמו חתול הביצות.

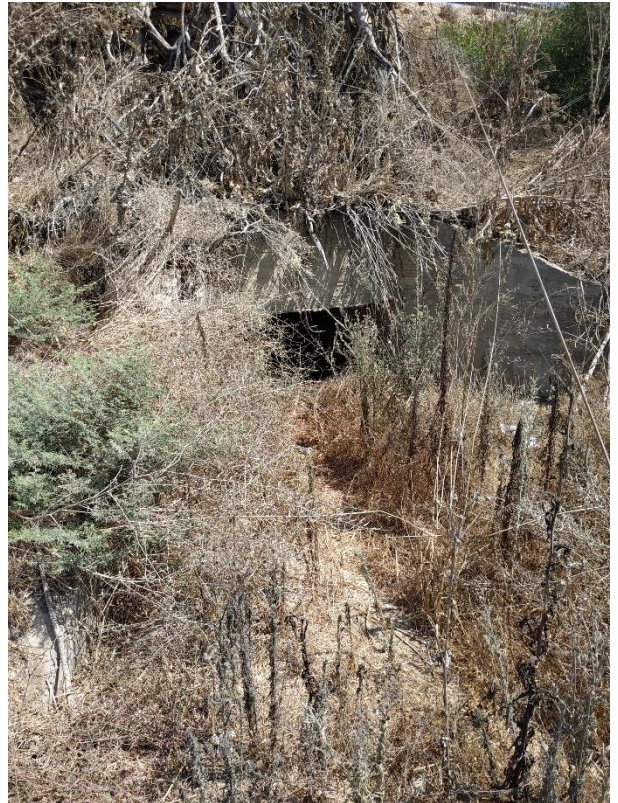
תמונה 41: מעבר בוקס מתחת לכביש 334 (מס' 67 באיור 5) החסום כמעט לחלוטין בצמחייה באחד מפתחיו. **תמונה 42:** גשרון מתחת לכביש 232, בצומת דורות (מס' 69 באיור 5), בו הייתה זרימה רבה של מים ובסקירת החורף במעבר היה בוצ עמוק ורטוב.

אחד מהמעברים שצולמו בהם חציות של חתולי ביצות בקיץ ובסתיו הינו מעבר בוקס נמוך שבו בעיית צמחייה גבוהה, זרימת מים וסחף בחורף (תמונות 41 ו-43), ובשל העובדה כי הינו מעבר פעיל מאוד כדאי להשקיע בהרחבתו והגבתו (מצלמה מס' 67 באיור 5). במעבר נוסף, שהינו גשר גבוה ורחב מתחת לכביש 334 (מצלמה מס' 68 באיור 5) בו נראתה פעילות רבה של בע"ח, כולל חתולי ביצות, ישנן מספר מדרגות גבוהות מאוד (80-50 ס"מ) בפתחו הצפוני המקשות על מעבר בע"ח ובפרט מעבר של יונקים קטנים- בינוניים, ערימות סחף גדולות הנתקעות במדרגות (תמונה 44), צמחיית מים גבוהה והיקוות מים רבה בפתח זה בשל הבדלי הגבהים (תמונה 45). מדדי מעבר זה טובים למעבר בע"ח אך יש לעשות בו שיפורים רבים כדי למנוע חציית בע"ח על הכביש. בגשרון מתחת לכביש 334 בצומת דורות (מצלמה מס' 69 באיור 5), גם הוא בעל מדדים טובים למעבר בע"ח, נראתה גם כן פעילות רבה, אולם, המעבר חסום בצמחייה רבה בשני פתחיו (תמונה 46), בפתחו הצפוני ישנה תעלה עם מדרגה שמקשה על מעבר יונקים קטנים ובחורף, נראה כי זרקו ערימות גזם בפתח הדרומי של המעבר (תמונה 47). על כן, גם מעבר זה זקוק לשיפורים.

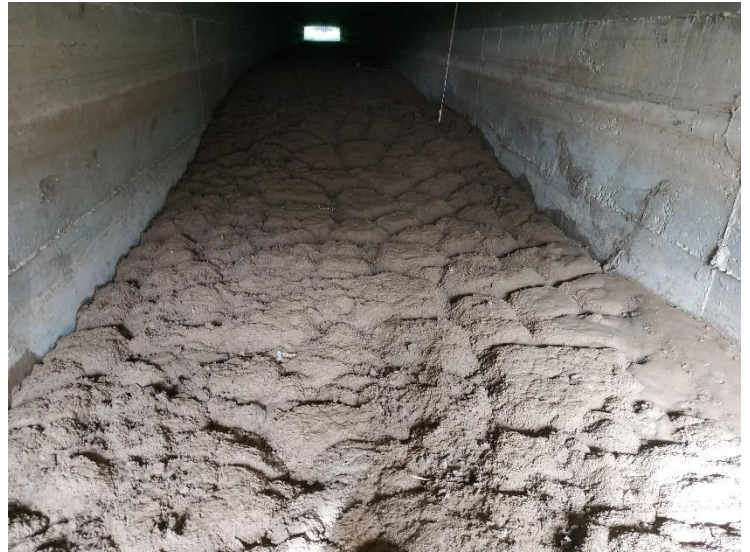
43

תמונה 43: מעבר בוקס מתחת לכביש 334 (מס' 67 באיור 5) שבסקירת החורף ניכר כי הייתה בו זרימת מים והמעבר היה בוצי ורטוב. עוד ניכר סחף אדמה לתוך המעבר המצר את גובהו. **תמונה 48:** גשר מתחת לכביש 334 (מס' 68 באיור 5) ובפתחו הצפוני שתי מדרגות בגובה 50-80 ס"מ המקשות על מעבר בע"ח ובפרט, יונקים קטנים.

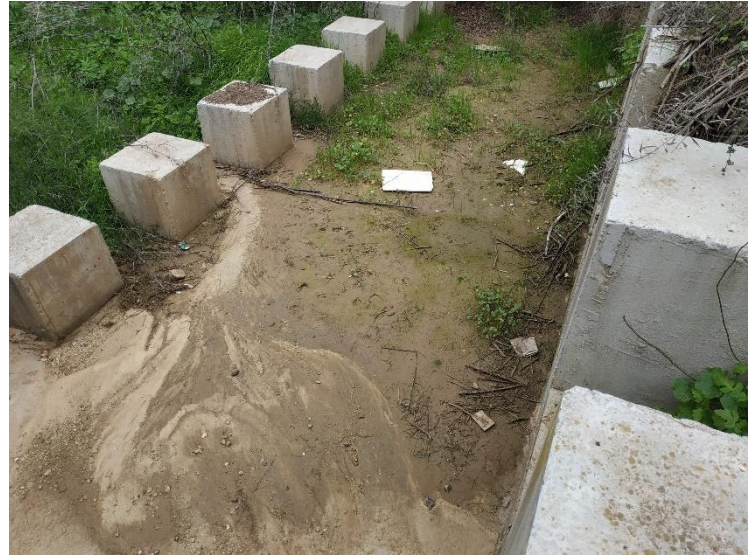
45

תמונה 45: הגשר שצולם בתמונה 44 ובפתחו הצפוני שתי מדרגות גבוהות שיוצרות היקוות מים בחלקו התחתון של הפתח וצמחיית מים סבוכה המקשים על כניסה למעבר מפתח זה. **תמונה 46:** גשרון מתחת לכביש 334 (מס' 69 באיור 5) ובפתחו הדרומי צמחייה סבוכה וגבוהה המקשה את הכניסה אליו.

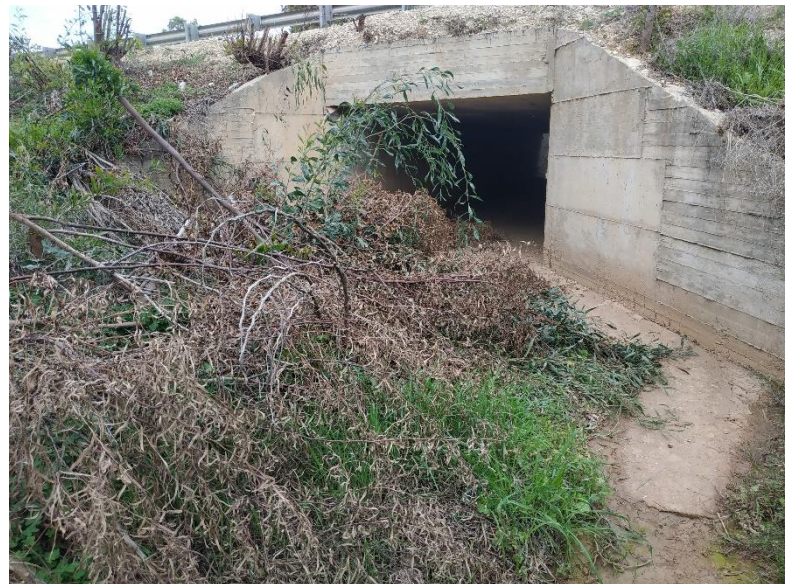
47

תמונה 47: הגשרון שצולם בתמונה 46 ובפתחו הדרומי ערימות גזם שנזרקו ע"י עובדים, החוסמות מאוד את הכניסה למעבר. **תמונה 48:** מעבר צינור אליו מובילה תעלה, בסמוך לצומת איבים, כאשר התעלה מאוד סבוכה בצמחייה ויש בה מדרגה גבוהה המקשה על מעבר בע"ח.

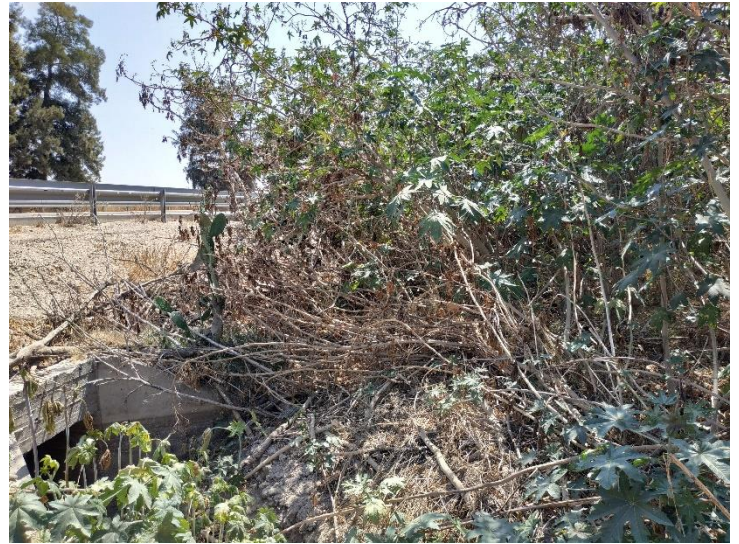
תמונה 49: מעבר בוקס מתחת לכביש 334 שחוות השיקמים מזרימה לתוכו, ככל הנראה, מי שפכים כל השנה. פתחו של המעבר רווי בצמחייה גבוהה ובעיקר קיקיונים וסרפדים. **תמונה 50:** מעבר בוקס מתחת לכביש 334, בסמוך לצומת איבים, שממול פתחו הדרומי נבנתה סוללה גבוהה שמקשה מאוד את הכניסה/יציאה ממנו והרבה צמחייה חוסמת את פתחו.

שאר המעברים שנמצאו הינם מעברים נמוכים וצרים (מעברי צינור ובוקס), שאינם מותאמים וכמעט בלתי עבירים לבע"ח, היות ובפתחיהם צמחייה סבוכה (תמונות 48-49), היקוות של מים בפתחים וסוללות עפר גבוהות שנבנו סביב כדי לנתב את המים למעבר אך אינן מאפשרות כניסה של בע"ח (תמונה 50).

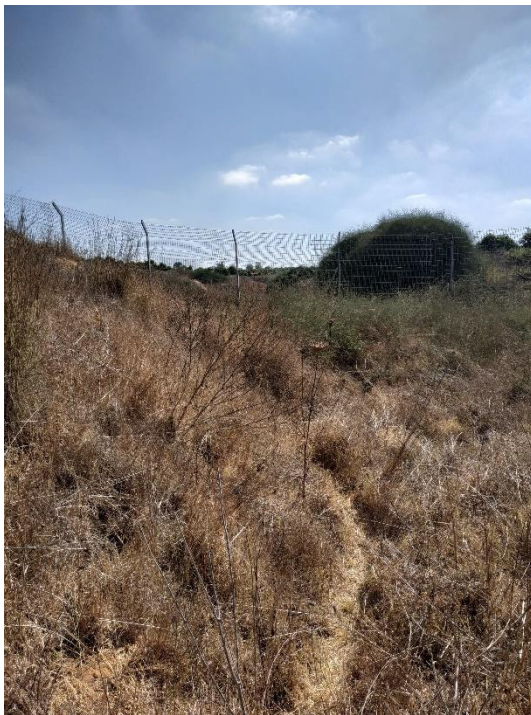
52

תמונה 51: מעבר צינור מתחת לכביש 334 (מס' 72 באיור 5), החסום בפתחו המזרחי בצמחייה רבה. בתמונה לא ניתן לראות את המעבר היות והוא נמצא ממש מאחורי הצמחייה. **תמונה 52:** גדר מטע אבוקדו ממול לפתחו המזרחי של מעבר הצינור שצולם בתמונה 51.

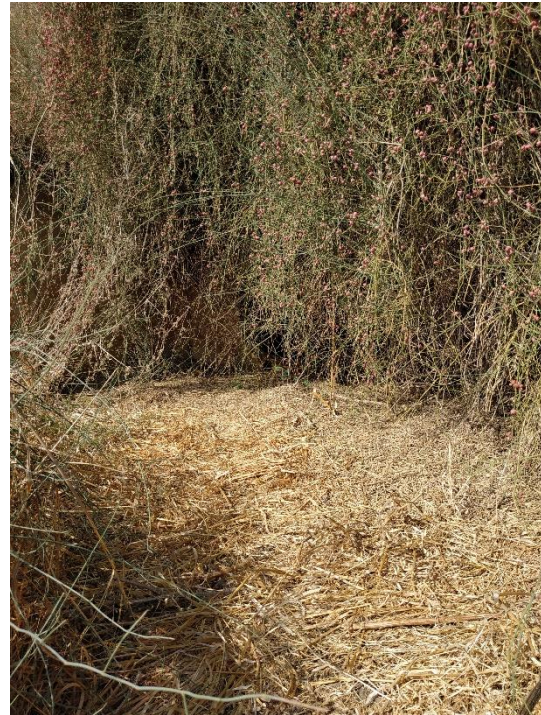
51

בהמשך, נמצאו מעבר צינור צר ונמוך וגשרון שמדדיו טובים מבחינת עבירות בע"ח, אולם, יש לשפרו ע"י ניקוי צמחייה בפתחים ויצירת מעברים יבשים/מדפי מתכת, היות וישנה זרימה והיקוות של מים במעבר ובפתחיו.

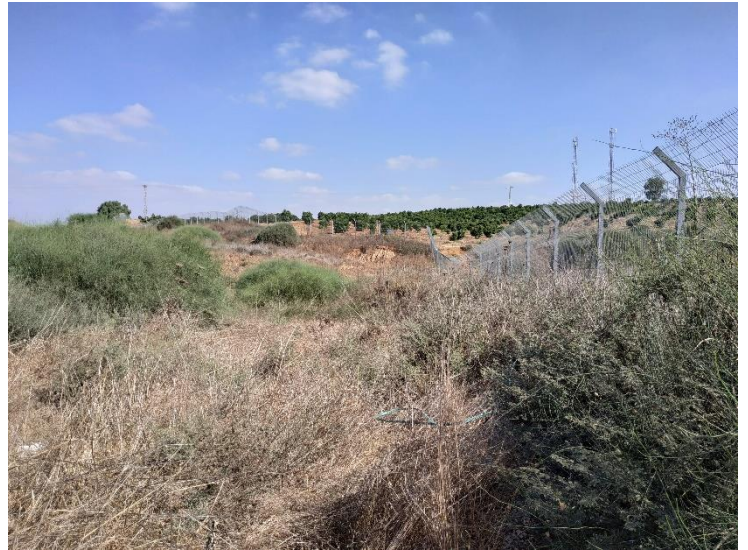
53

תמונה 53: גדר מטע אבוקדו לאורך 1 ק"מ של קטע כביש 334 הנמצא דרומית לרוחמה. הגדר צמודה יחסית לכביש, ולא מאפשרת מעבר כלל לשטחים הפתוחים שממזרח. **תמונה 54:** גשרון מתחת לכביש 334 (מס' 73 באיור 5) שמדדיו טובים לעבירות בע"ח, אולם, בפתחו המערבי בריכת מים עמוקה, בעומק של 1.5 מטרים, שמהווה מלכודת מוות לבע"ח העוברים במעבר ובפרט, ליונקים קטנים.

הדבר הינו בעייתי מאוד וכדאי לנסות ולמצוא פתרון עם החקלאים, אפילו בצורת פתיחת מעברים בגדר ליונקים קטנים- בינוניים, עד לגובה של חתול ביצות.

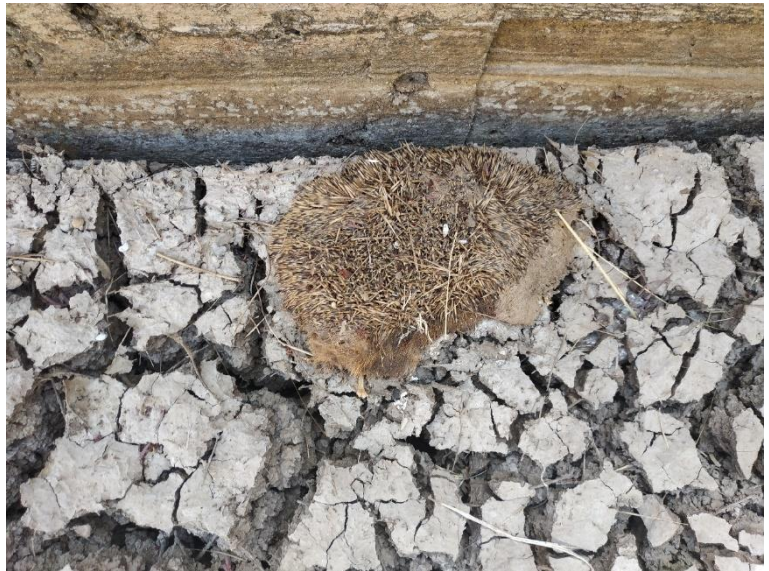
55

תמונה 55: פגר של קיפוד מצוי בתוך בריכת המים שבפתחו המערבי של הגשרון שצולם בתמונה 54. כנראה נפל פנימה ומת. **תמונה 56:** הגשרון שצולם בתמונה 54 (מס' 72 באיור 5) מתחת לכביש 334, כפי שצולם בינואר, בסקירת החורף. הבריכה מלאה במים בעומק רב.

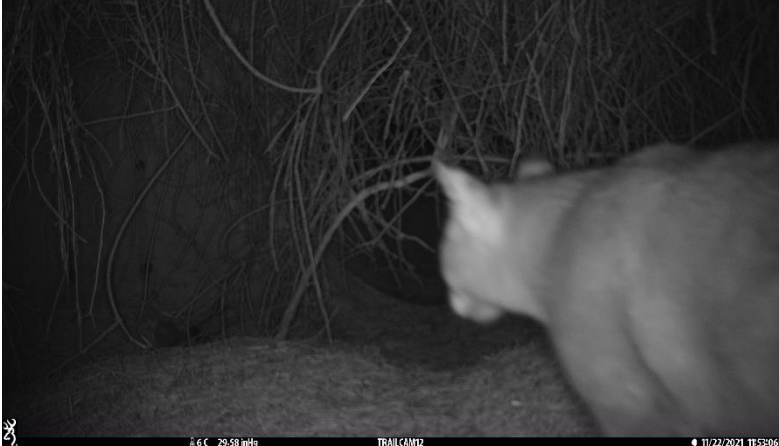
66

תמונה 65: חתול ביצות בגשרון מתחת לכביש 334. צולם בסתיו. תמונה 66: חתול ביצות בפתחו של מעבר צינור מתחת לכביש 334. פתחו הצפון-מזרחי של מעבר זה מכוסה לגמרי בצמחייה ובצמוד לו גדר מטע אבוקדו בגובה של 2 מטרים. צולם בסתיו.

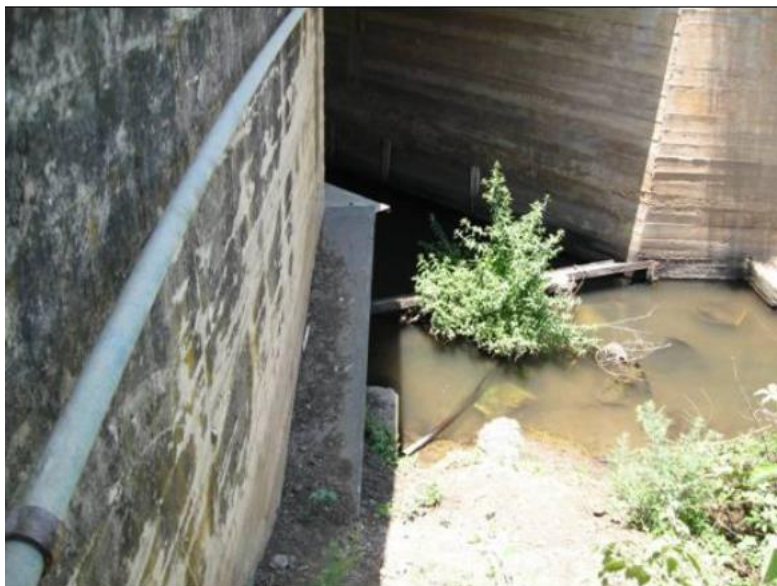
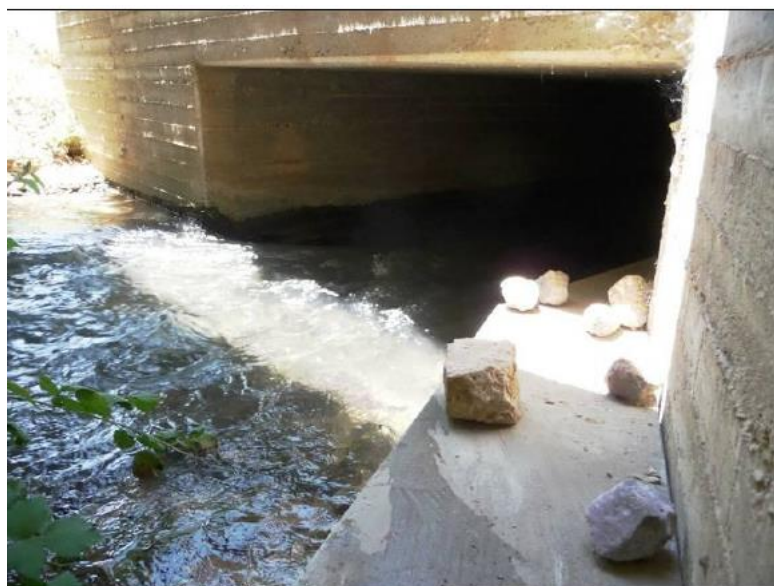
תמונות 71 ו-72: דרגשי פח שהוקמו במעברי נחל מתחת לכביש 918. ניתן להבחין בהמשכו של הדרגש אל מחוץ למעבר כדי לאפשר יציאה בטוחה ממנו.

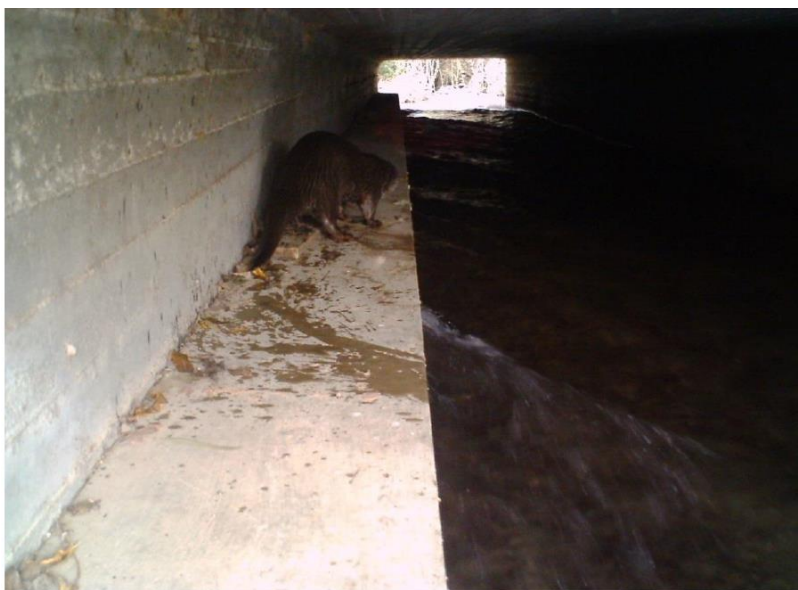
74

תמונה 73: גידור מנתב בצד אחד המעבירים בו נבנה מעבר יבש בעמק החולה. הגדר עשויה רשת מגלונת, בגובה 70 ס"מ, באורך של 10 מ' בכל צד של המעבר. תמונה 74: לוטרה עוברת בדרגש הפח באחד ממעברי הנחל מתחת לכביש 918. המצלמה הוצבה במעבר זה ברצף למשך ארבעה חודשים ותועדו 213 אירועי צילום של לוטרות מתוך 362 אירועי צילום בכללי.
