סיכום תהליך שיקום קרקע המזוהמת בנפט בעברונה

טל פולק, עודד סהר, גולן רידר, ערן היימס, אסף הברי, נעם לידר, יהושע שקדי, גלעד גבאי ואסף צוער

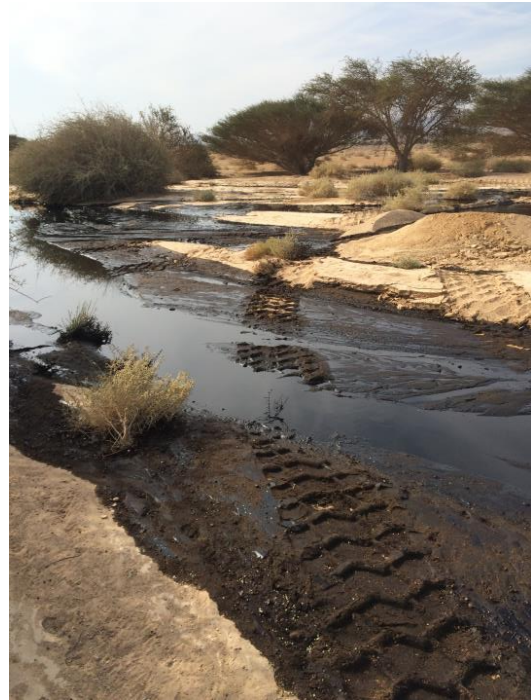
איור 2: צילום של אחד האזורים בהם נאצר נפט בתוך השמורה.

2,100 אלפי מ"ק של נפט גולמי בתוך השמורה, ומתוארים בעיגולים צהובים באיור 1. האיור מציג גם את השטח בו זרם הנפט (בשחור). איור 2 מציג תצלום של אתר בו נאצר נפט. ברוב השטח הנפט התפזר לאורך הוואדי בערוצי זרימה קטנים. חדירת הנפט אל הקרקע החרסיתית ברוב השטח לא עלתה על 20 סנטימטר, ובאזורים בהם נאצר הנפט הוא חדר לעומק גדול יותר, אך כנראה לא יותר מ-50 ס"מ לעומק הקרקע.

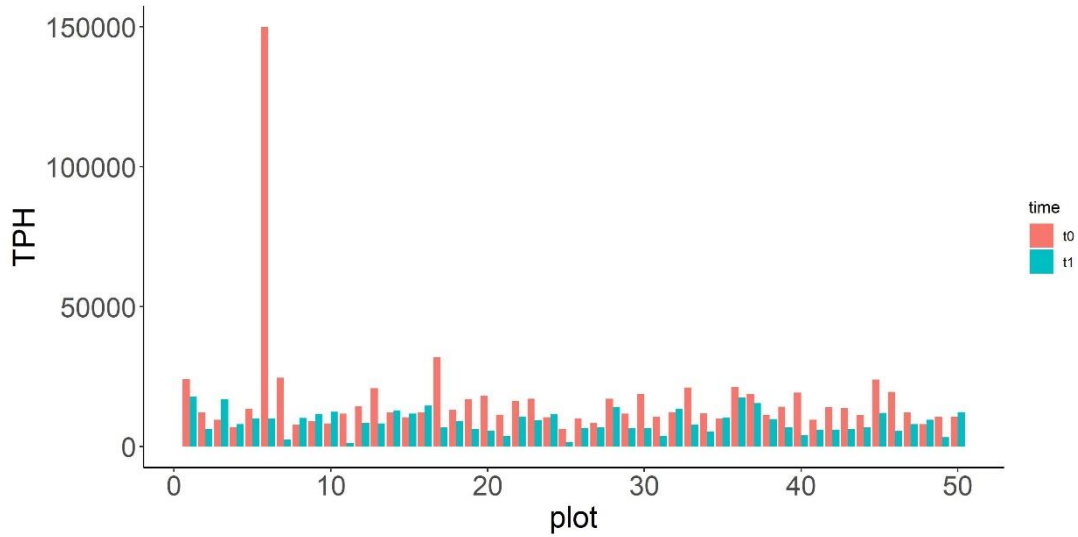
איור 3 – ריכוז כלל הפחמנים (TPH) פר דגימה מורכבת בשכבת הקרקע הרדודה לפני (t0) ואחרי הטיפול הביולוגי (t1)

במבט כללי על הנתונים נראה שישנה שונות גדולה בריכוז הנפט בין דגימות וישנה נקודת קיצון אחת משמעותית מזמן t_0 (איור 3) בשכבת הקרקע הרדודה. כיוון שניתוח הנתונים בחן את הערך החציוני, נקודת הקיצון לא השפיעה על התוצאות בצורה משמעותית, אבל כן יצרה הטיה של הצירים בגרפים השונים. על כן, נקודת הקיצון נכנסה לנתונים המוצגים באיור 3

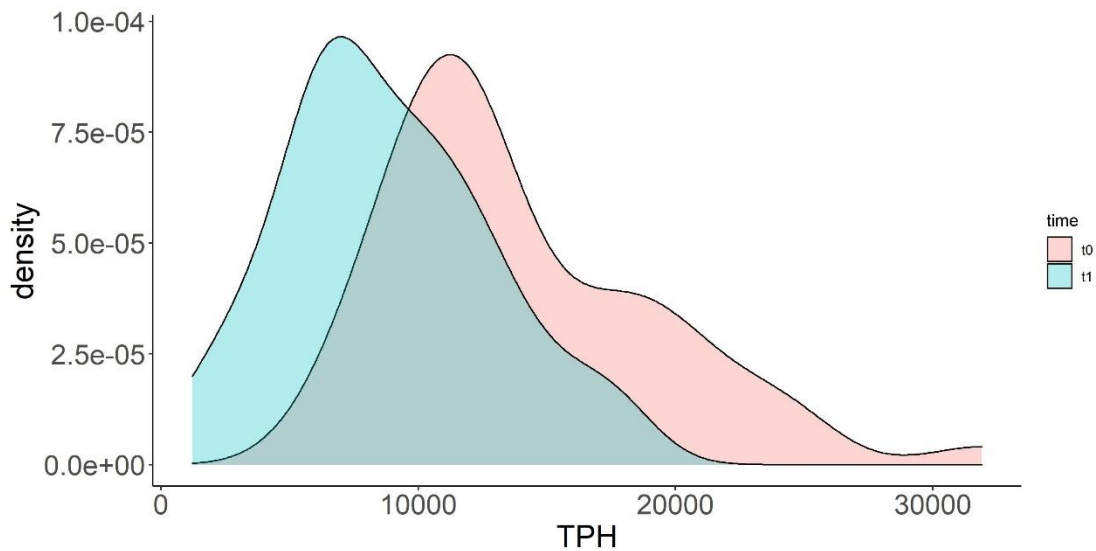
איור 4 – התפלגות ריכוז כלל הפחמנים (TPH) בשכבת הקרקע הרדודה לפני (t0) ואחרי הטיפול הביולוגי (t1)

בלבד ולא נכללה בשאר האיורים. כאשר בוחנים את התפלגות ריכוזי הנפט (איור 4) ניתן לראות הסטה של ההתפלגות שמאלה (ירידה בריכוזים) מלפני ואחרי הטיפול הביולוגי. אך גם כאן מדובר בירידה קטנה יותר מזו שנצפתה בפילוט הדונם (נספח 2).
